TREBALL FINAL DE GRAU

PRÀCTICUM EN L'EMPRESA IMPULSA GRUP ORTIZ

REHABILITACIÓ DEL CASTELL DE VILA-SECA I ESTUDIS D'IMPULSA

3.4.3.3 ESTAT DE LES BIGUES DE FUSTA I LESIONS EXISTENTS

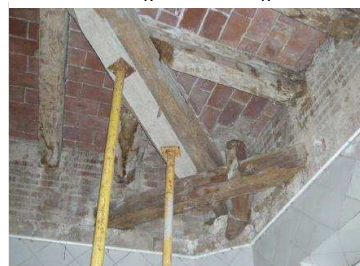
Fig.3.50: Degradació molt important i generalitzada per atacs de tèrmits al sostre de la planta primera (coberta) a la zona de la cuina.

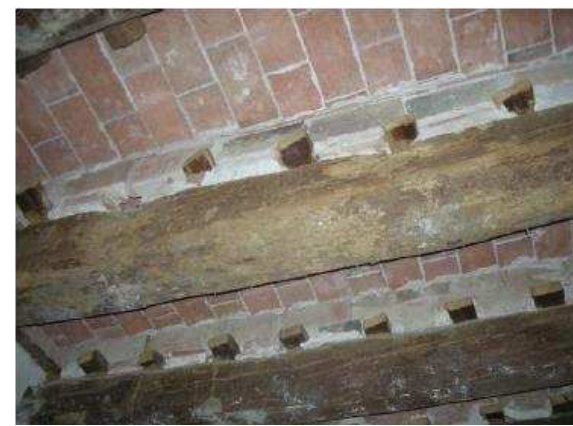
Fig.3.56: Degradacions molt importants per atacs de tèrmits a les bigues de fusta més antigues, situades a les sales del 1/3 lateral esquerre de l'edifici en planta baixa, observant-se pèrdues de secció de fusta molt importants.

- L'important estat de degradació de totes les cobertes (sostre de cuina de planta primera, coberta del cos central i coberta de la torre annexa) fan recomanable el seu enderroc, ja que els atacs fonamentalment de tèrmits i els podriments afecten de forma important a les bigues principals, a més de a les secundàries.

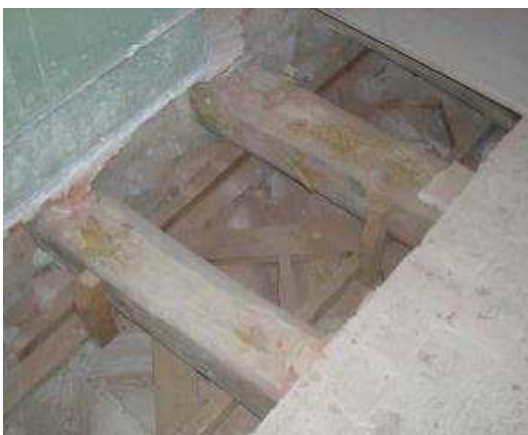
Fig.3.57: Degradació d'algunes de les bigues de fusta en el sostre de planta primera de la torre annexa.

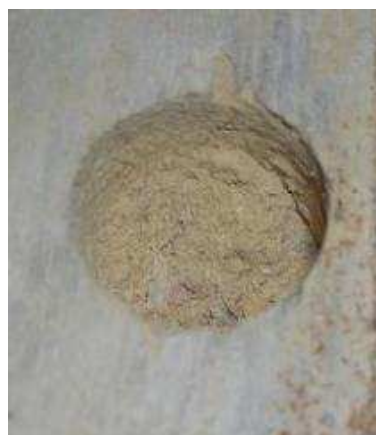
Fig.3.58: Detall d'un dels testimonis de fusta extret d'una de les bigues del sostre de planta primera de la torre annexa.

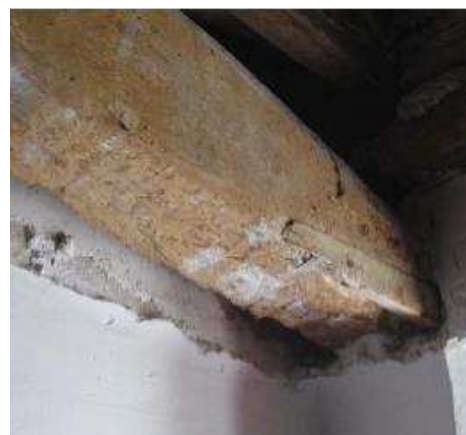
Fig.3.59: Degradació important per atacs de corc i tèrmits al cap d'una de les bigues de fusta de l'estructura de coberta.

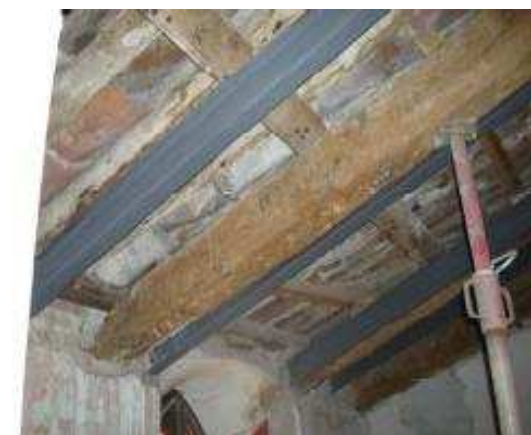
Fig.3.60: Detall de varies de les bigues de fusta de la coberta que han hagut de ser reforçades amb elements metàl·lics.

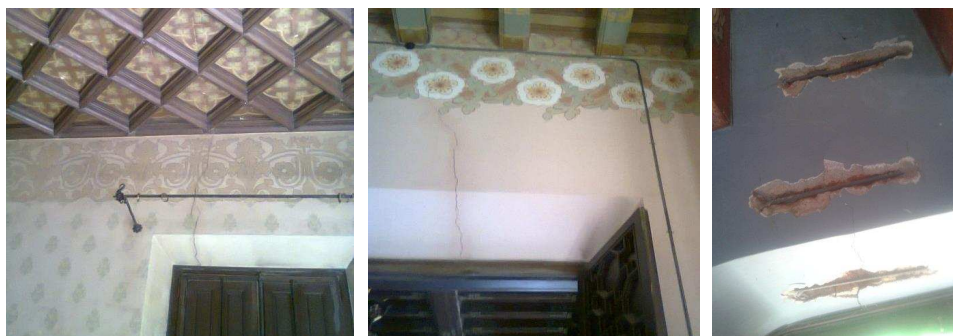
Fig.3.79: Les fissures i esquerdes es solen trobar en les llindes de les finestres, ja que aquestes no disposen de dintel·la

Per a la reparació de fissures en els murs de maçoneria. Tant de les existents en l'actualitat com de les susceptibles d'aparició durant la intervenció plantejada s'haurà de realitzar el següent:

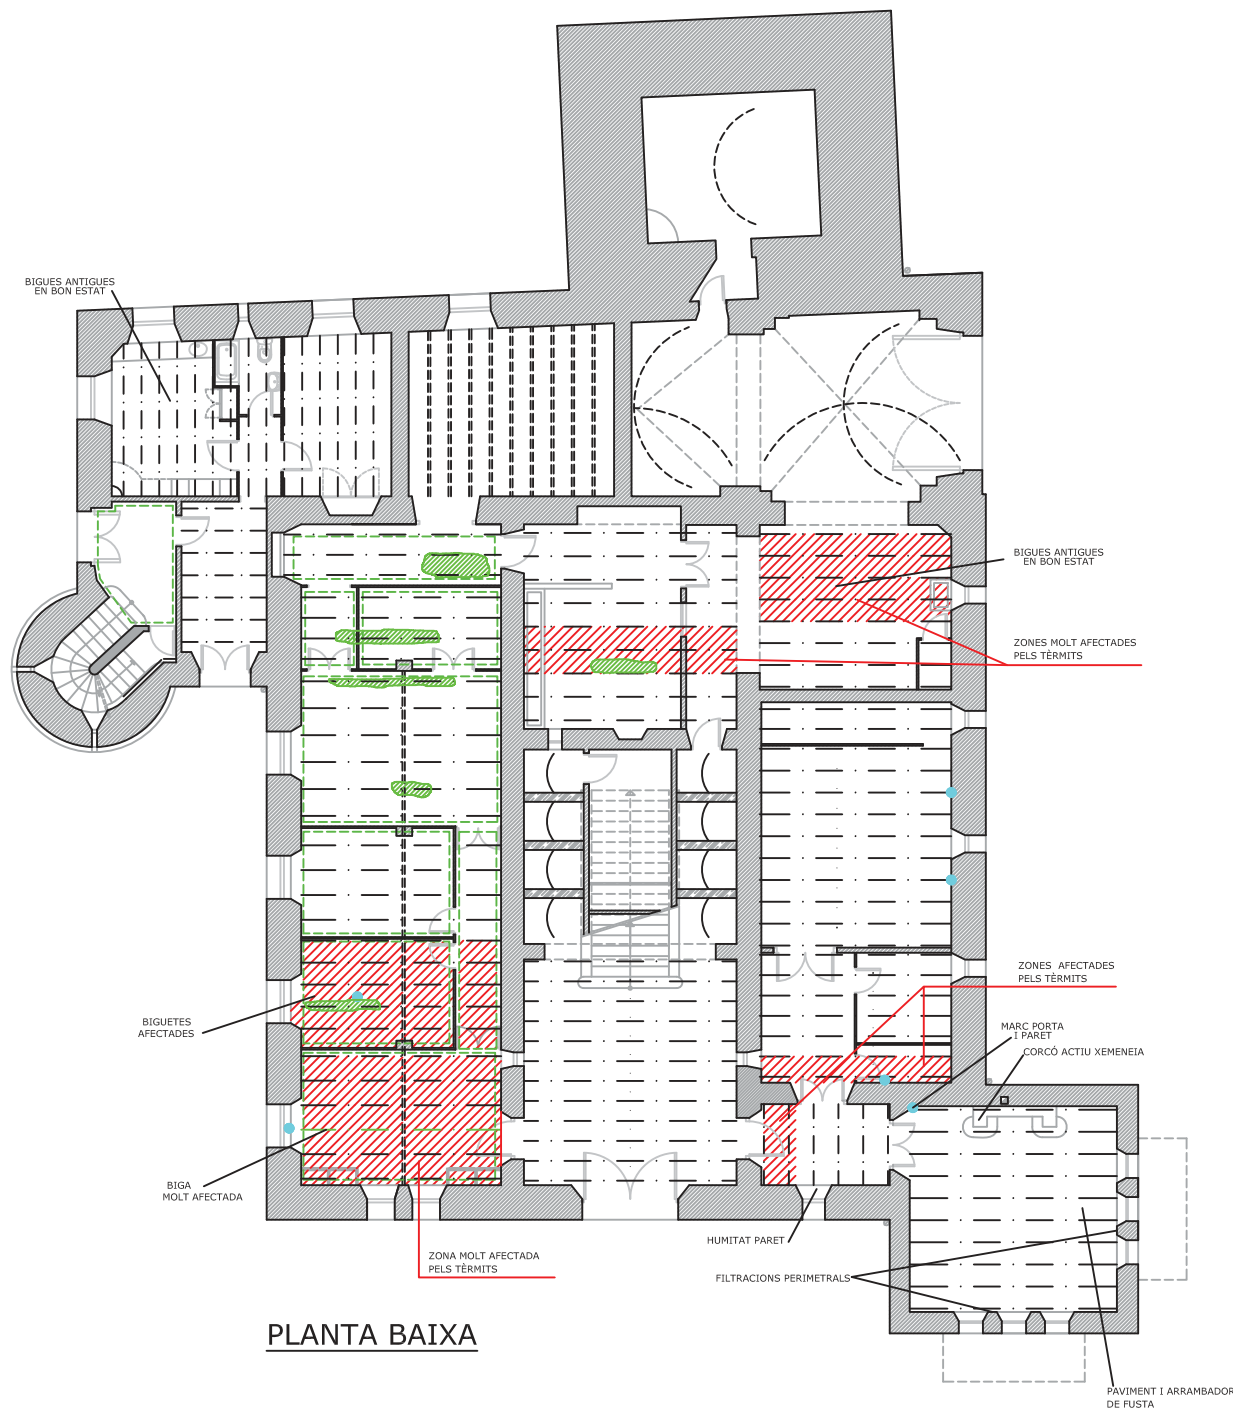
P 1463	DATA	NOM	COTCA S.A.
PROJECTAT			
DIBUIXAT	DES-07	NURIA	DEFINICIÓ ESTAT ACTUAL I LESIONS EN EL CASTELL DE VILA-SECA (TARRAGONA)
COMPROVAT			
NOM DE L'ARXIU	P1463-04-PAT-00		
SUBSTITUIT PER			
ESCALA: 1/100	LESIONS EN SOSTRES PLANTA BAIXA		Nº 4

NOTA: ATACS DE CARCOMA ANTICS I RECENTS, GENERALITZATS.
